Monitoring Kwaliteitsscan Bedrijventerrein Groot Verlaat, Steenwijk

Rapportage

Gemeente Steenwijkerland
Maart 2015
Definitief

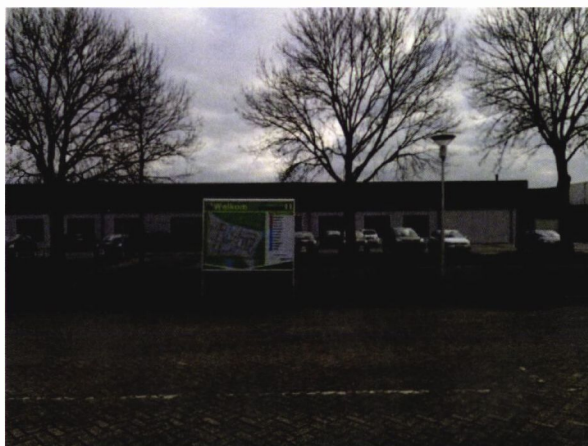
Overzichtsbord en vrachtwagenparkeervoorziening Loswal

Bewegwijzering	<ul style="list-style-type: none"> - Bewegwijzering is onvolledig - Overzichtsborden staan op plekken waar niet gestopt kan worden 	<ul style="list-style-type: none"> - Uniforme bewegwijzering geplaatst - Overzichtsbord met parkeerplek geplaatst bij entree 	<p>Goed</p>

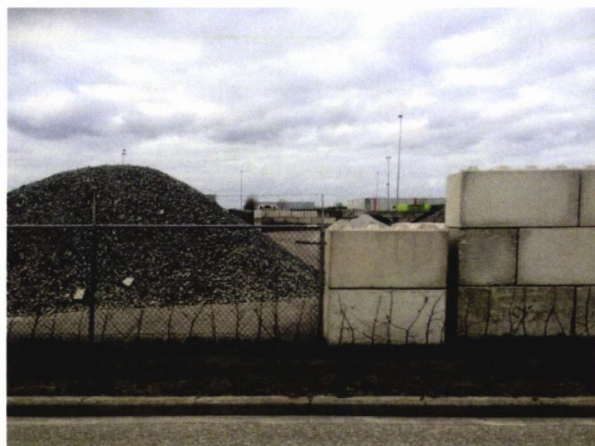
Afgeschermd buitenopslag

Parkeren	<ul style="list-style-type: none"> - Meerdere locaties op het terrein kennen parkeerproblemen - Parkeren op openbare weg zorgt voor onoverzichtelijke situaties (Korte Venen, bocht in de Koematen/Karenbrug) - Laden en lossen op de openbare weg zorgt voor gevaarlijke situaties en belemmert doorstroming (vooral Broekslagen) - Overmachten door buitenlandse chauffeurs en ontbreken sanitaire voorzieningen 	<ul style="list-style-type: none"> - Op de losplaats is parkeergelegenheid voor vrachtwagens gerealiseerd met evt. overnachting - Hier is ook een sanitaire voorziening geplaatst 	Goed <ul style="list-style-type: none"> - Bij terreinbezoek geen knelpunten geconstateerd voor wat betreft parkeren - Laden en lossen is aandachtspunt (zie onderdeel wegenstructuur)
Buitenopslag afgeschermd	<ul style="list-style-type: none"> - Meerdere slecht afgeschermd buitenopslagen hebben negatief effect op uitstraling - Openbare ruimte wordt gebruikt voor buitenopslag - Actief handhaven waar nodig - Mogelijk beeldkwaliteitsplan voor kavels aan randen terrein 	<ul style="list-style-type: none"> - Groene hagen ter afscherming gerealiseerd in overleg met bedrijven - Actieve handhaving vindt plaats - V.w.b. beeldkwaliteit is na afweging gekozen voor overleg/dialog met bedrijven en geen 'formeel' plan 	Voldoende <ul style="list-style-type: none"> - Gezien de omvang van de kavels is het bij een aantal bedrijven twijfelachtig of het zinvol/nodig is om een geheel gesloten terrein te realiseren (o.a. i.v.m. zichtbaarheid terrein en sociale controle) - Bij terreinbezoek slechts op een locatie storende buitenopslag aan voorzijde pand geconstateerd

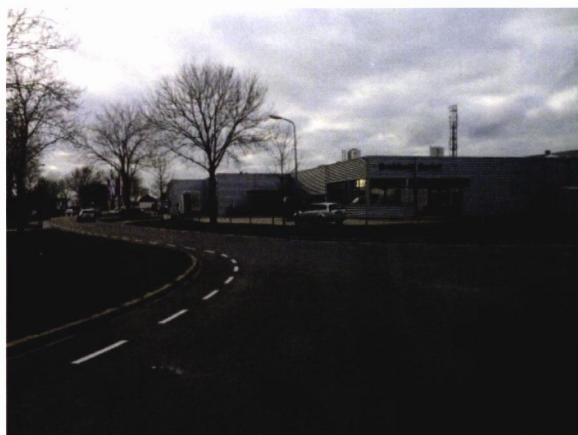
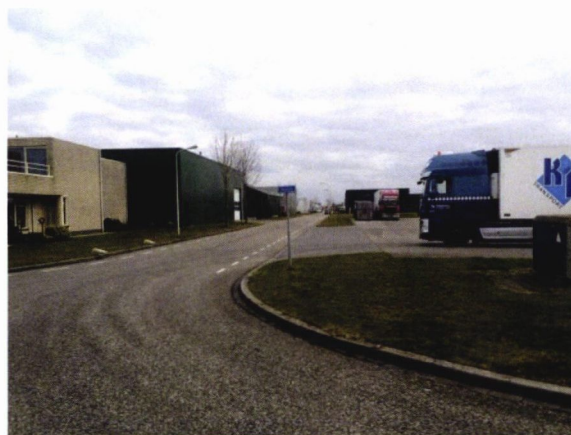
Fietsuggestiestroken

Fiets en wandelpaden	- Fietspaden ontbreken, vooral problematisch bij entree terrein en kruising Broekslagen / Koematen - Geen wandelpaden op het terrein	- Rekening gehouden met fietsers bij aanleg rotonde bij entree terrein - Fietsuggestiestroken aangebracht op hoofdroutes	Voldoende
Energie	- Geen onderzoek naar mogelijke initiatieven op het gebied van energie	- Er is een energiescan uitgevoerd ('Energie is winst'). Feitelijk nemen van maatregelen valt nog tegen - Gemeente voorziet verdiepingsslag in 2015 e.v. voor gerichte projecten	Voldoende - Wellicht komende jaren kansen voor zonne-energie (terugverdiendtijd loopt terug en groot dakoppervlak), wind (als landschappelijk mogelijk) of verwijderen van asbest (landelijk aandacht voor)
Duurzaam bouwen – duurzaam materiaalgebruik	- Gebruik van duurzame materialen is geen beleidsuitgangspunt, weinig toepassing	- Gebruik van duurzame materialen vastgelegd in Leidraad Inrichting Openbare Ruimte (LIOR) en inkoopbeleid	Voldoende

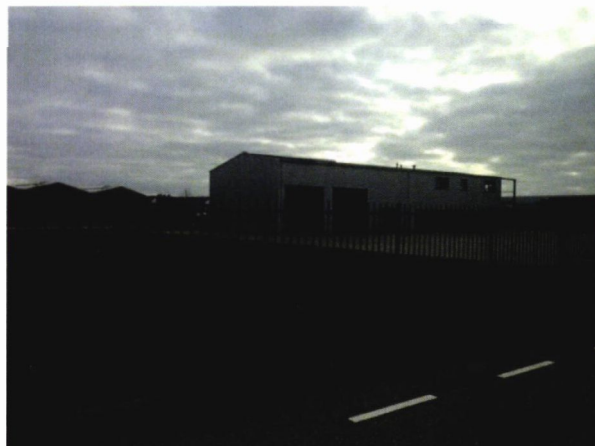
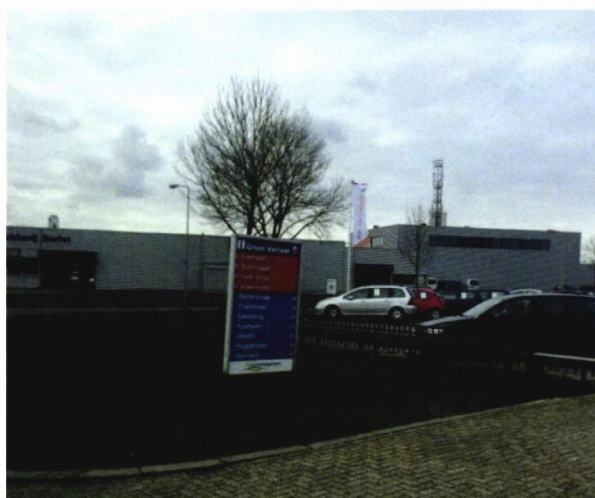
Uitstraling gebouwen en openbare ruimte en uniforme bewegwijzering
